# Hvad er en "utæt" HF installation?

## Information om din interne antenneinstallation

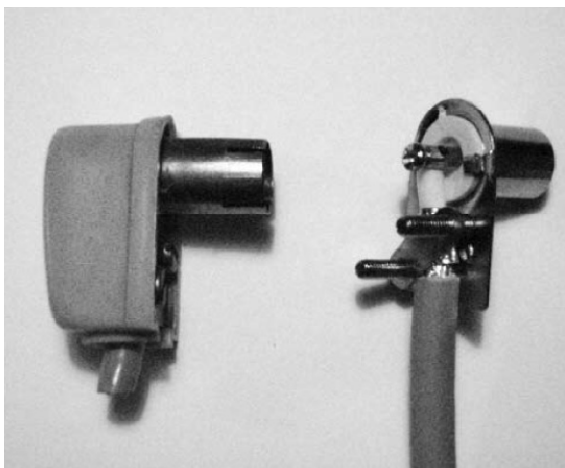
Her vist med og uden plastik kappen.

Disse stik "må man ikke" længere benytte i en moderne antenneinstallation. Det skyldes bl.a. at monteringskruen der fastholder inderlederen i antennekablet simpelthen fungerer som en

"stueantenne", der opfanger de luftbårne signaler og blander dem med de kabelbårne signaler i anlægget.

Plastic vinkelstikkene skal simpelthen "udryddes", så man kan få analogt og ikke mindst digitalt Tv uden forstyrrelser.

Plastik vinkelstikket anvendes oftest på den såkaldte snøreledning, der forbinder TV'et med antenneåsen, og for at gøre det rigtig skidt, så sidder der plastik vinkelstik i begge ender.

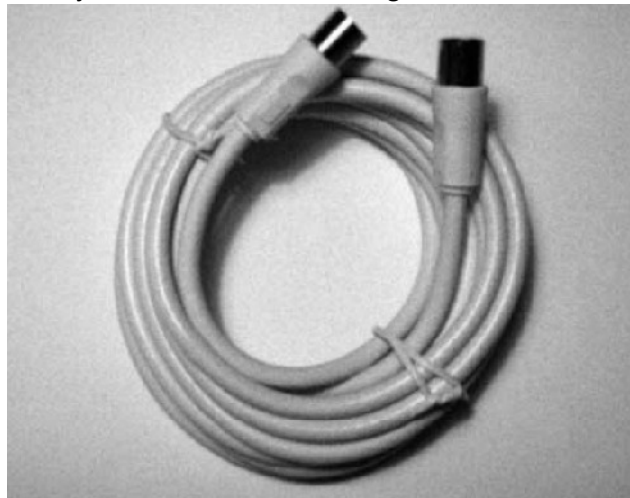
Den 'hjemmelavede' snøreledning bør erstattes med

en færdigkøbt snøreledning, der er udført af dobbeltskærmet ledning med støbte fabriksmonterede stik og gerne en ferritkerne på kablet.

**Et andet** meget overset problem er, at snøreledningen godt nok er udført med støbte stik, og som sådan ligner den på billedet, men at den ikke er udført med dobbelt skærm.

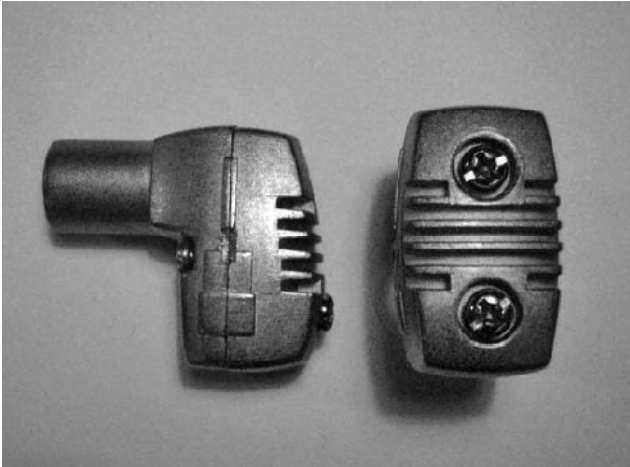
Hvis der anvendes plastik vinkelstik andre steder i installationen, skal de her erstattes med antennestik med metalhus, der skærmer for de luftbårne signaler.

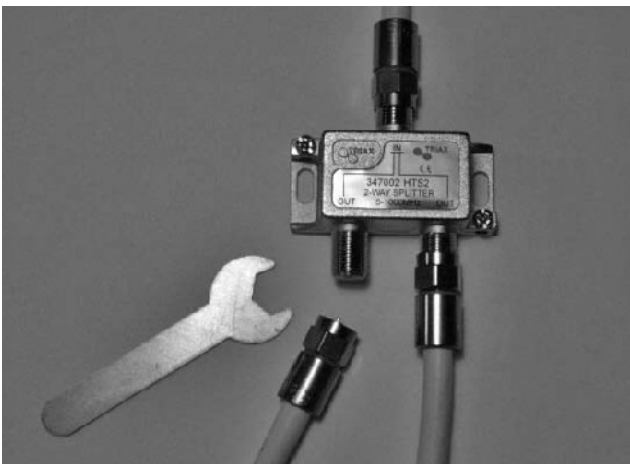
Endnu bedre er det at udføre installationen med forstærkere og fordelere der benytter F-connectorer. Husk at disse skal spændes med en nøgle.

Rigtig antenneinstallation udføres med F-Connectorer

De bliver skruet på F-connectoren og kan fås med eller uden vinkel

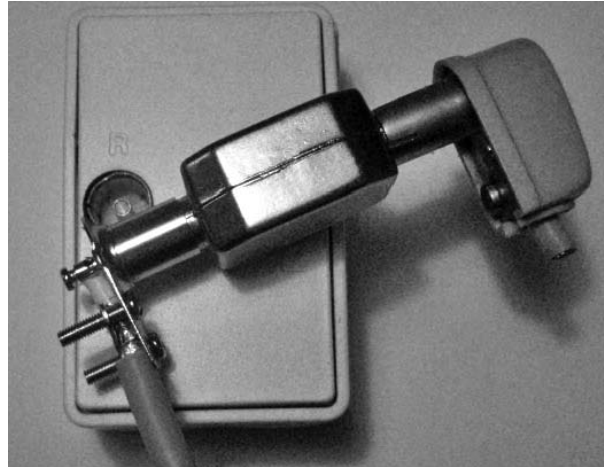
Disse er som oftest udført af det man kan kalde 2 halvdele, som efterlader en lille sprække mellem disse. Denne sprække er endnu en årsag til utæthed.

Eksempel på en dårlig TV splitter (tydelig sprække mellem de 2 halvdele), med 2 plastik vinkelstik

Splitteren skal være udført i ét hus, eventuelt loddet sammen.

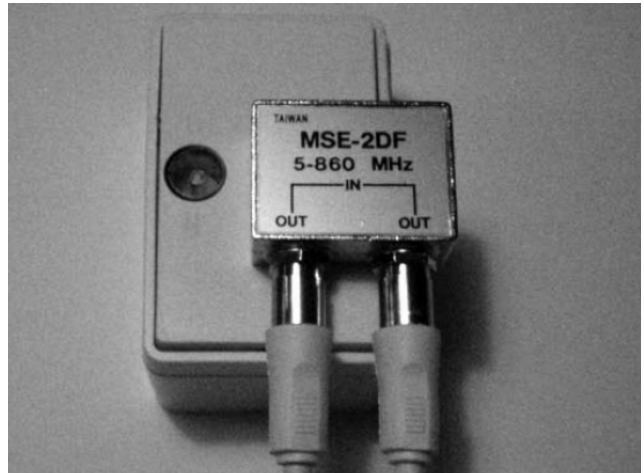
TV splitter i lukket hus, med 2 gode snørekabler.

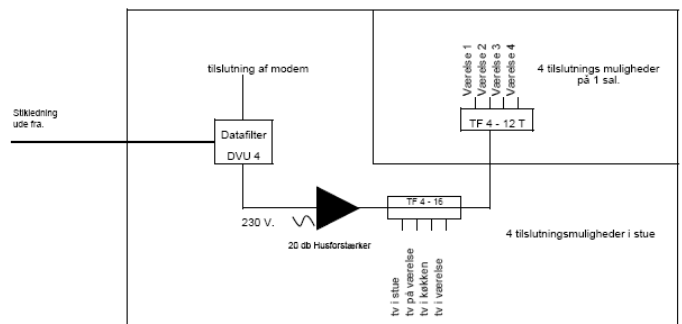
**En korrekt husinstallation** laves typisk således, når flere tv-apparater skal tilsluttes. Eks. Med tilslutninger i stue og 1 sal.
